# 台九甲線 6k+896 下龜山橋 P3-P6 橋基裸露及鋼筋裸露 檢測評估分析及保固修復工程 (二)

## 參、檢測評估分析及維修

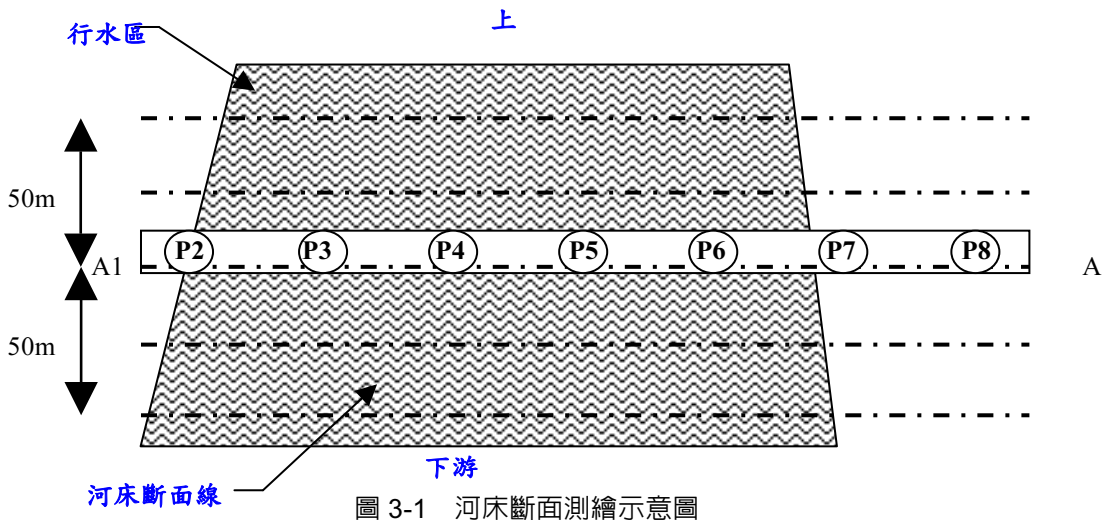
圖 3-1 河床斷面測繪示意圖

就下龜山橋河床測量範圍以橋樑中心線上下游各 50 公尺內，共測繪五條河床斷面線（如圖 3-1），測繪方式採潛水伏直接水中量測，其方式為：(1)於河道兩岸測釘橫斷面位置，並由已知之高程點（如橋墩基礎頂部或河川局之斷面樁）量測當時水面高程(2)水深較深處（橋址上游）由船伏駕駛竹筏或橡皮艇，岸邊人員依測釘斷面位置以無線電指示行駛方向，由船上之工程司或潛水伏定點放置鉛錘量測水深並紀錄之；水深較淺處由潛水伏以救生圈輔助直接涉水量測水深並紀錄之(3)完成水深資料蒐集後，再換算河床高程。測量成果如圖 3-2~3-6。由於下龜山橋位於南勢溪與北勢溪河谷交會處，該處河道寬度增加、坡度減緩，且本橋下游設置攔河堰，使河床高程愈接近攔河堰處淤積愈高，造成下龜山橋址附近上游之河床高程較下游側低之現象，與一般河川之情形略有不同。針對河床檢測結果作評估分析如下：

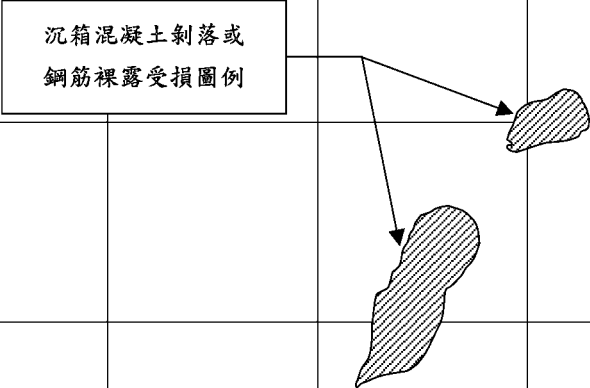
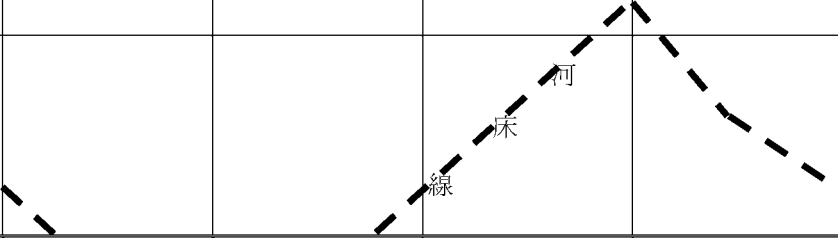
表 3-3 水中基礎檢測記錄表

鋼筋外露 面積=1.8m <sup>2</sup> 深度=表面外露	混凝土剝落 面積=0.18m <sup>2</sup> 深度=0.08m 體積=0.0144m <sup>3</sup>
檢測照片編號

依據檢測結果及評估分析，本橋位於行水區之 P2~P6 沉箱基礎裸露且 P3~P6 沉箱基礎混凝土剝落並有鋼筋裸露之情形，必需對沉箱基礎鋼筋裸露之橋墩進行修復工程，在鋼板與沉箱中間灌入水中無收縮水泥砂漿，除增加保護層厚度並防止裸露之鋼筋繼續惡化鏽蝕及修復原沉箱混凝土剝落，進而達到保固修復的功能。採用鋼板包覆係希望可以有效避免漂流物或河床礫石直接撞擊沉箱造成損害，並防止沉箱基礎鋼筋再度裸露受損。

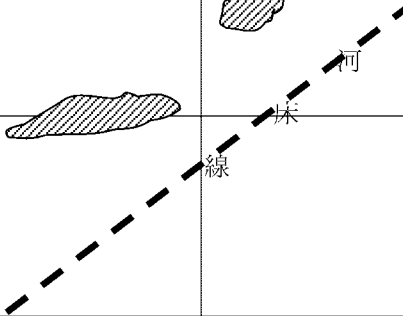
表 3-4 水中基礎檢測記錄表

檢測結果	混凝土剝落 鋼筋外露 面積=0.054m <sup>2</sup> 深度=0.10m 體積=0.0054m <sup>3</sup>	混凝土剝落 鋼筋外露 面積=0.99m <sup>2</sup> 深度=0.40m 體積=0.396m <sup>3</sup>	混凝土剝落 鋼筋外露 面積=0.16m <sup>2</sup> 深度=0.10m 體積=0.016m <sup>3</sup>	混凝土剝落 鋼筋外露 面積=3.5m <sup>2</sup> 深度=0.20m 體積=0.7m <sup>3</sup>
檢測照片編號	P4-A- (01~02)	P4-B- (01~02)	P4-C- (01~02)	P4-D- (01~02)

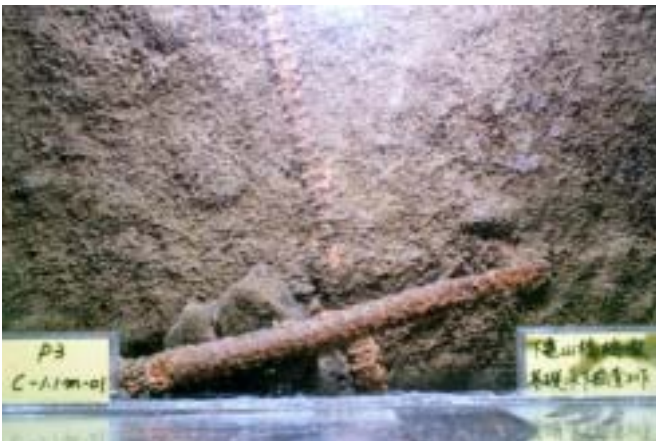
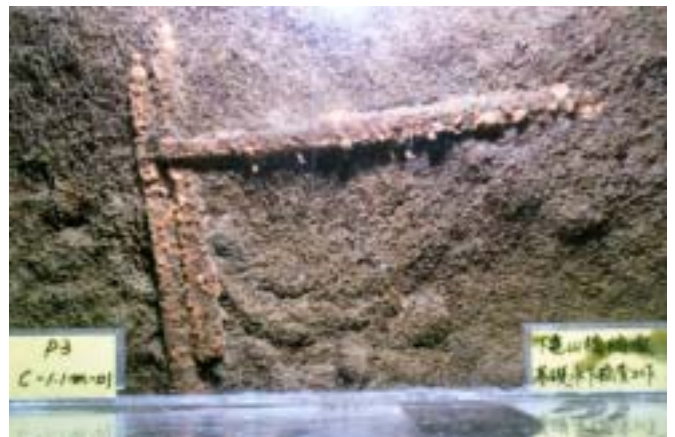
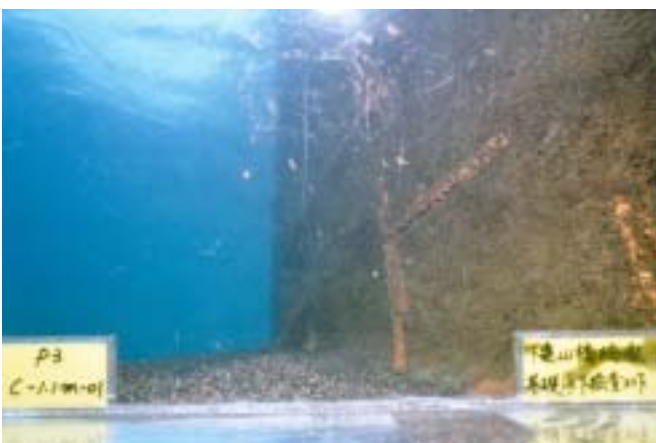
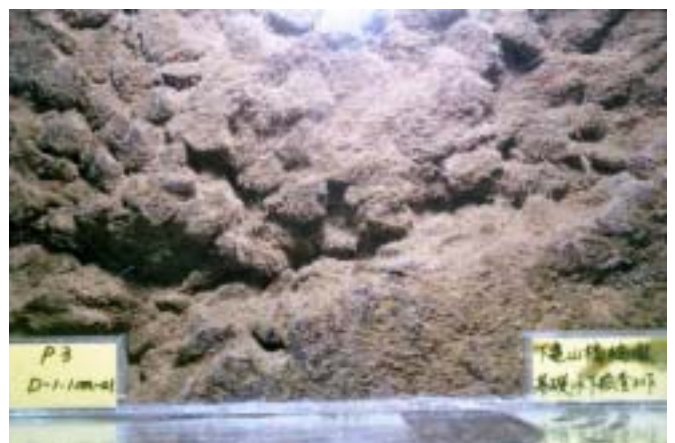
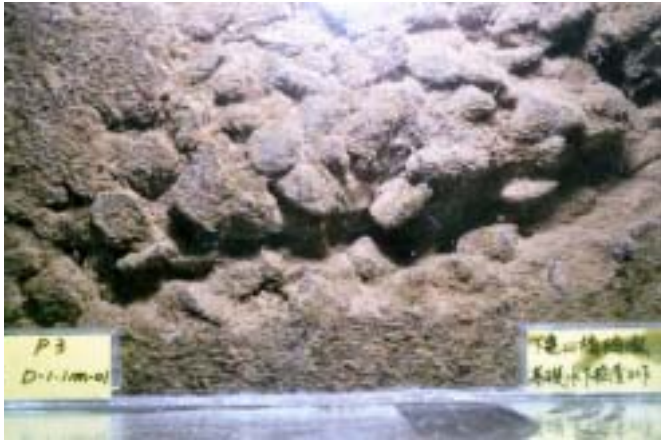
照片 3-1

水中基礎檢測結果，P2 基礎並無混凝土剝落及鋼筋外露之情形，P3~P6 基礎經目視檢測發現有混凝土剝落及鋼筋外露之情形（P2 基礎裸露深度為 2.4 公尺，P3~P6 基礎裸露深度如表 3-1）。混凝土剝落之面積由 0.054 平方公尺~3.5 平方公尺大小不等，剝落深度範圍為 0.06 公尺~0.4 公尺，其中亦有鋼筋外露之情形，由檢測照片中顯示（照片 3-1~3-4），外露之鋼筋已有部份腐蝕之現象。另由水中檢測成果，P3~P6 基礎上游側裸露深度較下游側深，基礎周圍河床又較兩基礎間之河床為深，因此基礎有局部沖刷情形。

1. 本次修復方式採鋼板包覆受損之沉箱基礎，在鋼板與沉箱中間灌入 15 公分厚水中無收縮水泥砂漿，除增加保護層厚度並防止裸露之鋼筋繼續惡化鏽蝕及修復原沉箱混凝土剝落部份。
2. 本次修復工程行經高灘地及行水區，考量施工需要設計有施工便道及施工浮橋設置。

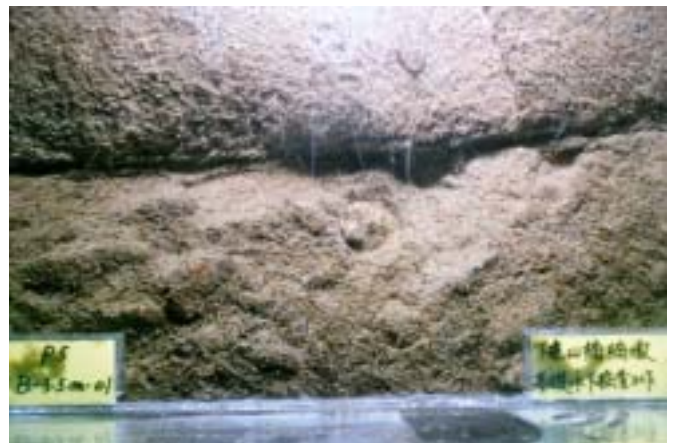
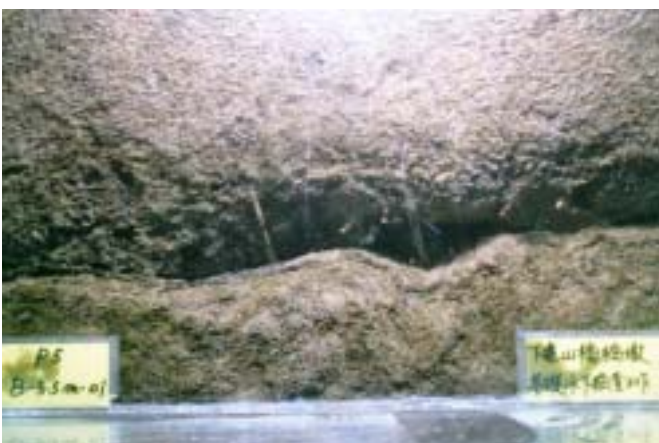
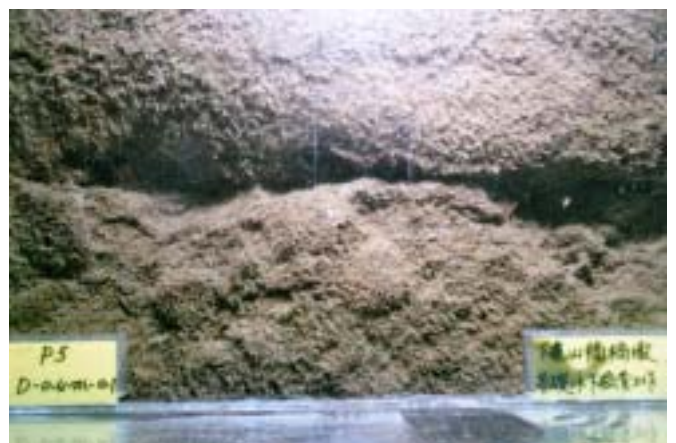
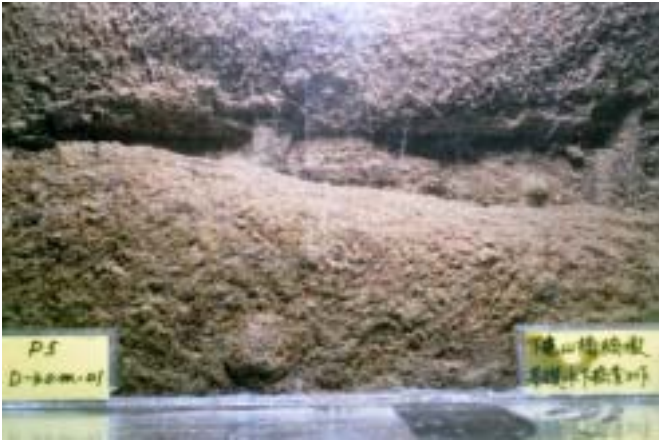
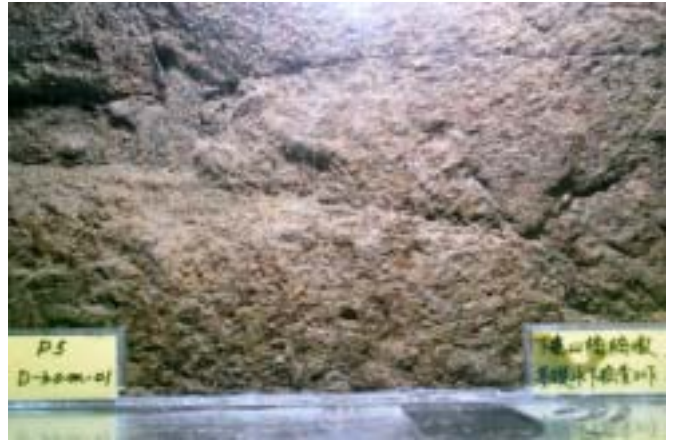
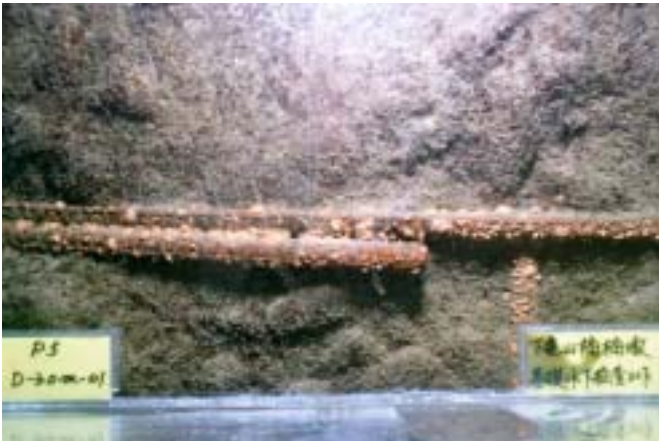
照片 3-3

檢測結果	/	混凝土剝落 面積=0.38m <sup>2</sup> 深度=0.06m 體積=0.0228m <sup>3</sup>	/	混凝土剝落 鋼筋外露 面積=0.605m <sup>2</sup> 深度=0.08m 體積=0.0484m <sup>3</sup>
檢測照片編號		P5-B- (01~02)		P5-D- (00~03)

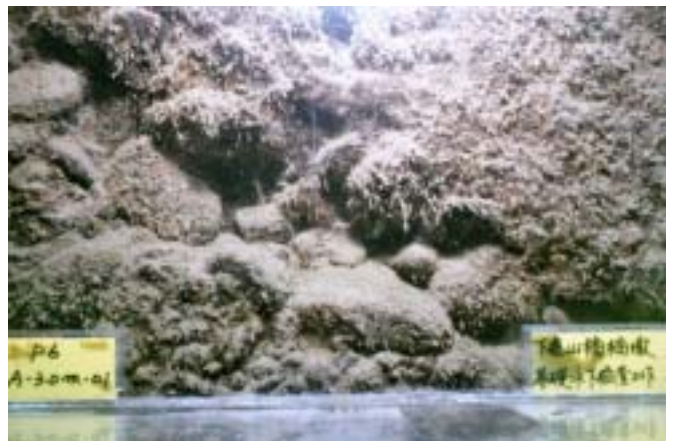
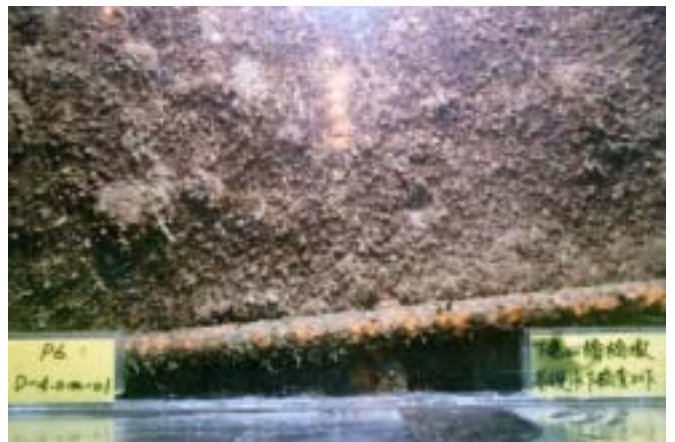
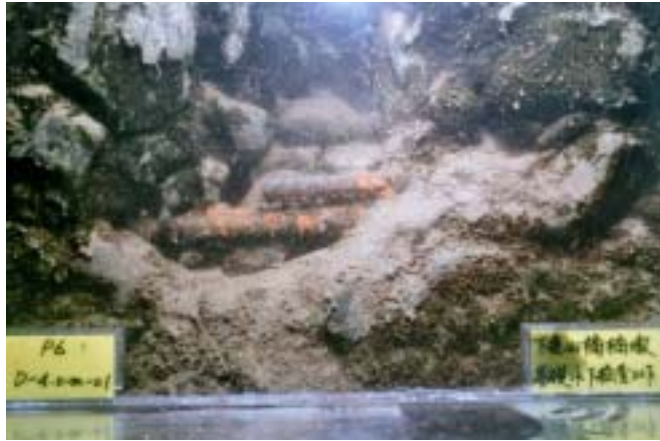
照片 3-4

<p style="text-align: center;">河床線</p>			
5.0				
檢測結果	混凝土剝落 面積=0.05m <sup>2</sup> 深度=0.06m 體積=0.003m <sup>3</sup>		混凝土剝落 鋼筋外露 面積=1.79m <sup>2</sup> 深度=0.1~0.4m 體積=0.6905m <sup>3</sup>	
檢測照片編號	P6-A-00		P6-D- (01~03)
