土石流災害事件

近年重大土石流案例

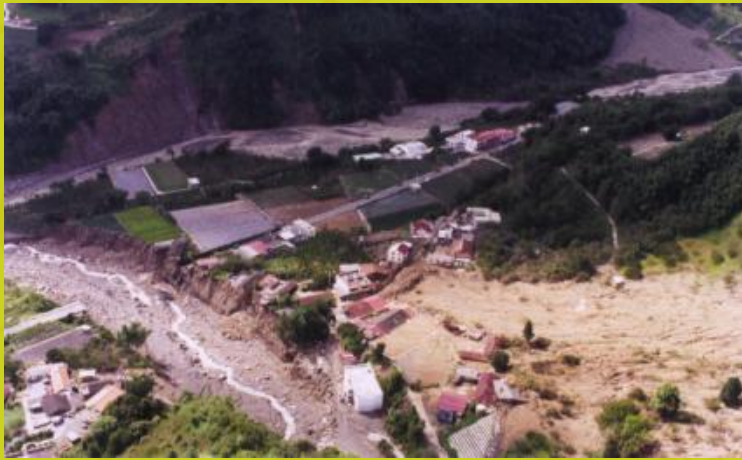
賀伯颱風下的南投信義鄉神木村（土石流）

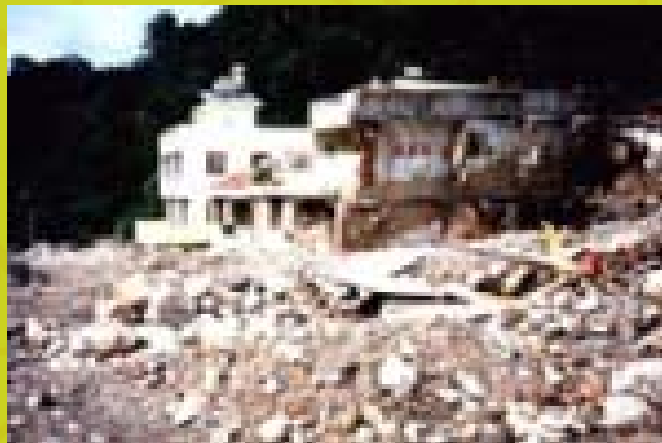
南投縣信義鄉豐丘村上游土石再度崩塌滑落

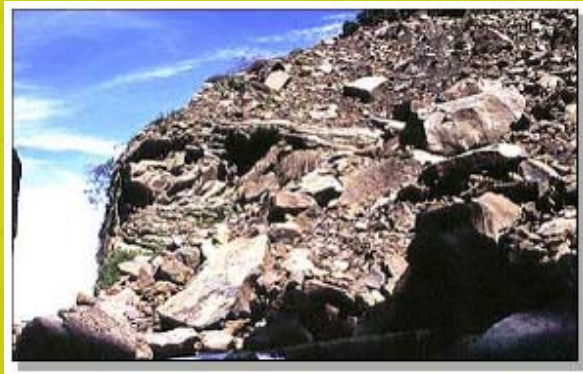
台灣山區地質，主要為變質岩、亞變質岩、及沈積砂頁岩所組成，由於本島位居西太平洋島弧交會處，岩層擠壓褶曲，多斷層且岩體破碎，普遍易於風化裂解，侵蝕容易。如賀伯颱風受災最嚴重的嘉義、南投山區，其岩性包括灰色砂岩，暗灰色頁岩、暗灰色砂頁岩互層及板岩等。其間並有斷層通過。因此岩性破碎，不連續面發達，表層大都為組織疏鬆且膠結不良之土砂礫，多屬崩積土及石質土，土層深度淺，土壤保水力差，雨水容易入滲，容易造成崩塌、土石流。

南投、嘉義山區地區岩體極易破碎崩解，形成土石流

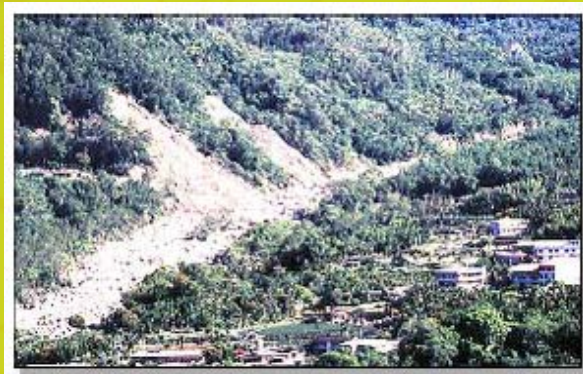
台灣山區山脈高聳，坡度大而河川短急，大多溪穀兩岸坡度甚陡。通常坡面及河川之坡度並隨標高而增加。以陳有蘭溪集水區為例，其坡面平均坡度超過55%者有20,832公頃，佔集水區面積之45.8%，且溪穀之上游坡度大多超過20度，為容易崩塌發生土石流之地區，遇豪雨則洪水高漲，沖刷兩岸導致岸坡崩塌，甚至發生向源侵蝕。

一般山區溪穀坡度陡峭(嘉義縣阿里山鄉豐山村)

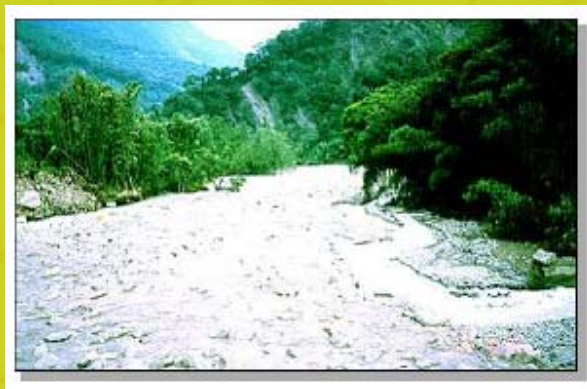
賀伯颱風侵台期間雨量，阿里山和溪頭兩地每小時降雨強度均超過100毫米以上，而且均連續兩小時以上。因而三地24小時最大雨量均已打破當地200年頻率紀錄。阿里山站之12、18及24小時的最大降雨紀錄更重新締造台灣地區之新紀錄。另外桃園、新竹及苗栗山區颱風期間總雨量亦超過1,000毫米；南部高雄縣桃源山區，總雨量亦超過800毫米。

豪雨集中，雨量大、延時長，易發生崩坍、土石流

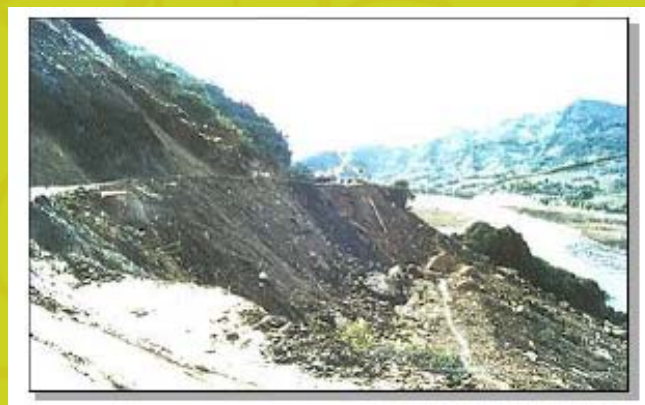
道路興建為坡地開發之要件，台灣山區之地質脆弱，地層褶曲變化，且坡度陡峭。道路興修之後，大量挖掘坡面使坡腳不穩定，並因截斷原來坡面排水通道，造成下游坑溝發生沖蝕。若遇到超強豪雨，道路橋涵無法使土石流順利通過，反而因為土石堵塞改道流入民宅，掩埋村落。

山區道路截斷自然坡面造成崩塌

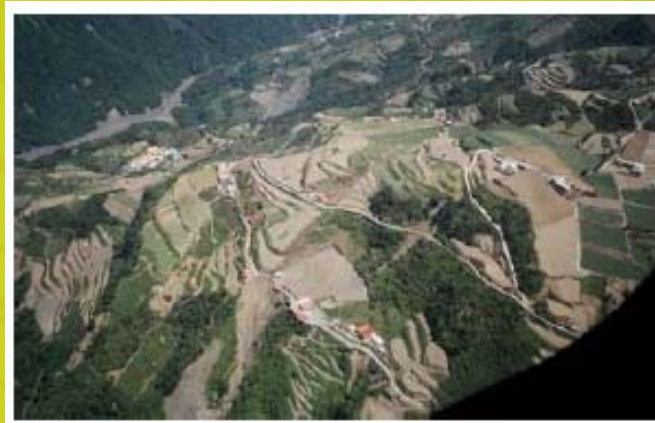
伐木、農墾、採礦或採取土石、開挖建築等，過度密集之利用，破壞原有植被，其水土保持處理與維護不良者，造成表土流失，降低土地涵養水源之功能，增加地表逕流及溝壑沖蝕，易導致崩塌、土石流。

山坡地開發面積大且集中

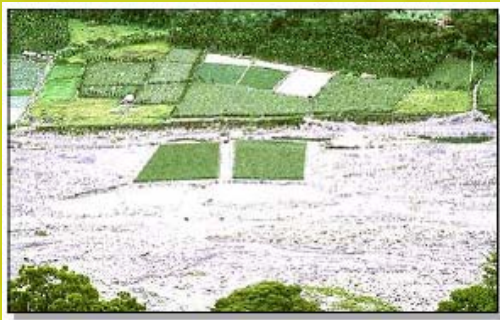
未經核准隨意在河床墾殖，與水爭地，迫使河川改道，加重了災害之程度。台灣地區河川地往往平時只有少部分水流過，居民為用地或取水等方便，隨意尋覓溪穀旁邊、河床浮地、或平坦之沖積扇墾殖定居，這些均屬於不穩定狀態之河谷堆積地區，若暴雨發生時水量增加快速，將會發生氾濫或土石流，造成傷亡。

任意墾殖河川地(南投縣信義鄉陳有蘭溪)

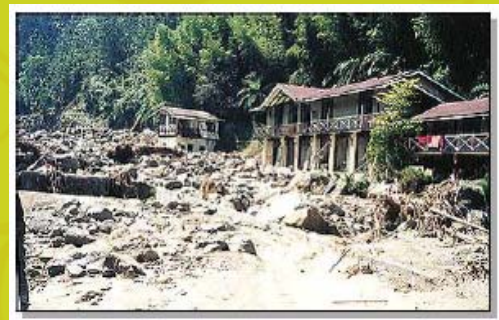
溪邊河床搭建房舍與水爭地(南投縣鹿穀鄉)

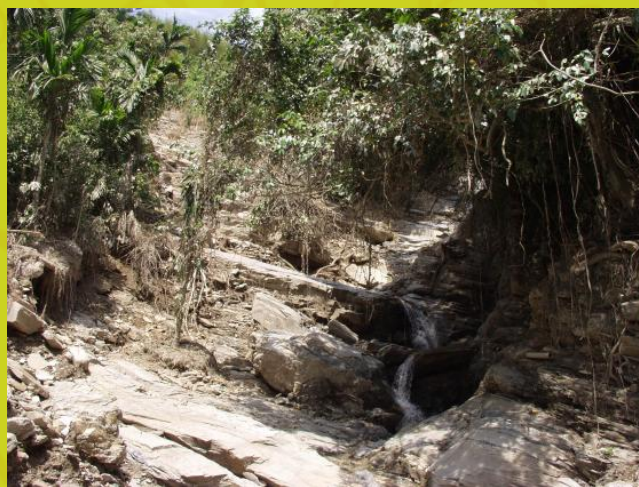
見晴村後方山坡屬於片岩構成之順向坡，岩體極為破碎，在桃芝颱風夾帶大量雨水侵蝕下，由順向坡表層岩塊滑動而後轉為土石流災害

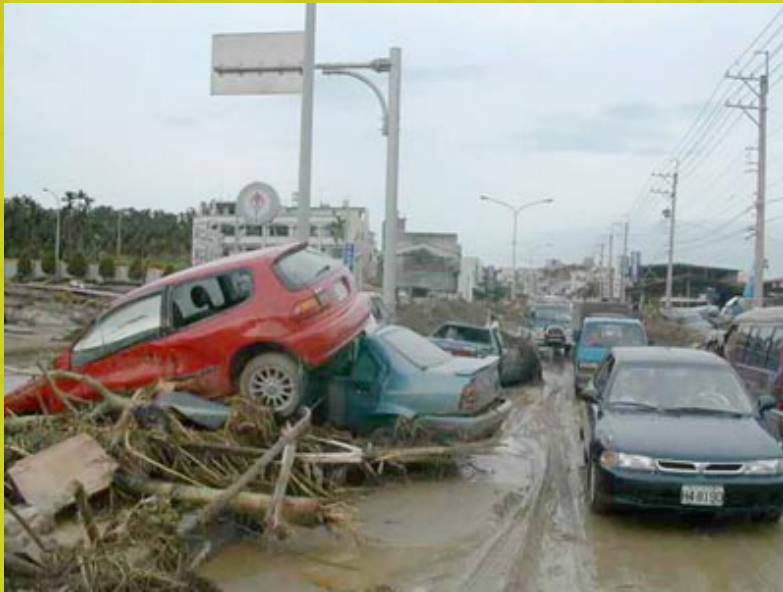
受到桃芝颱風重創影響，南投縣竹山鎮災情慘重，圖為被土石流肆虐的集山路

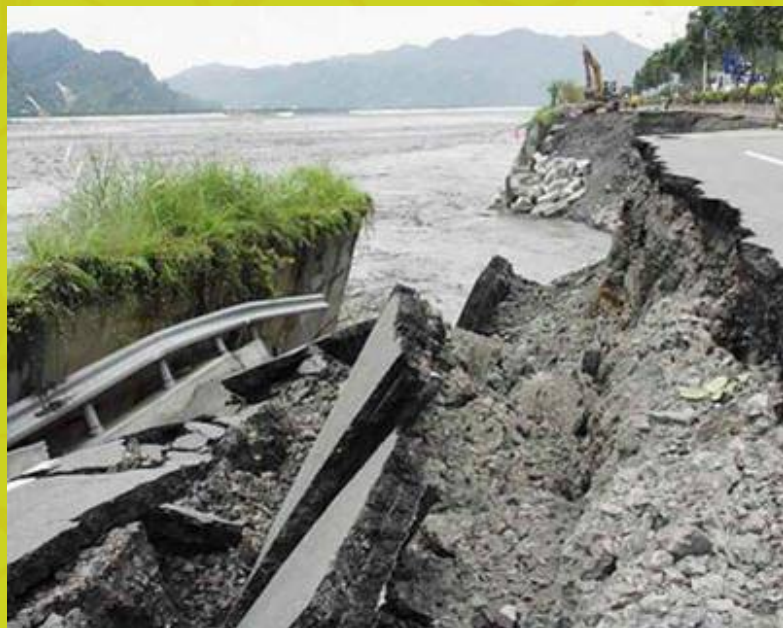
桃芝颱風重創中台灣，南投台十六線通往水裏的路基遭到洪水掏空、土石擊破護堤，道路出現超大窟窿，裂縫延伸至分隔島，險象環生

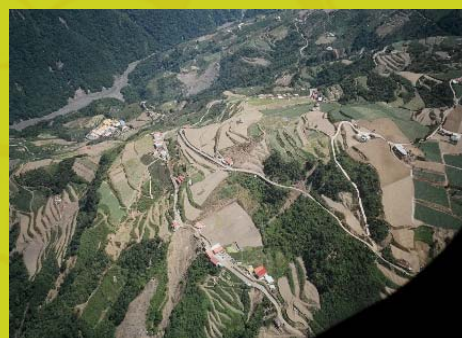
梨山地區上游土地超限利用情形嚴重

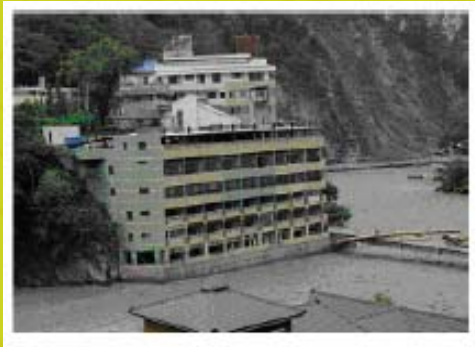
敏督利風災帶來豪雨，使大甲溪溪水暴漲，穀關溫泉區靠近河床邊之溫泉旅館遭受水及土砂侵襲

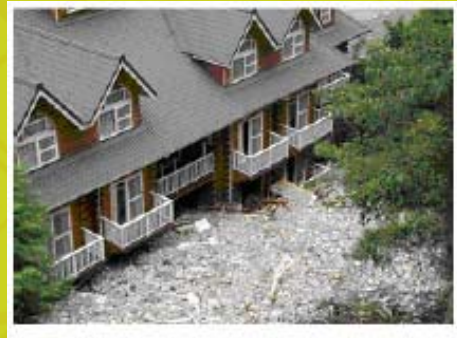
谷關溫泉區近河床之溫泉旅館受土石流侵襲，被埋約一樓高

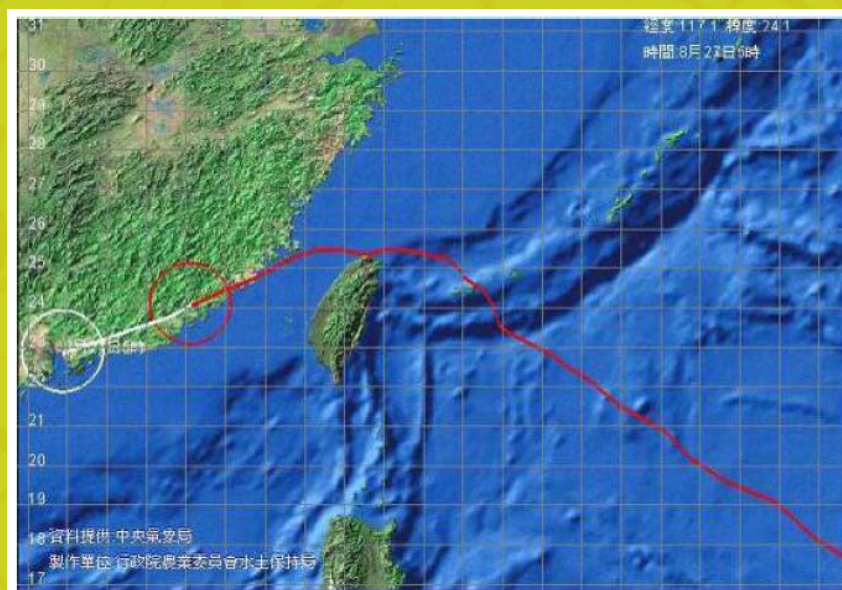
艾莉颱風路徑圖

編號第十七號颱風艾莉於民國93年8月22日晚間增強為中度颱風，艾莉颱風暴風圈向台灣東方海面逼近(見圖8-34艾莉颱風路徑圖)，首當其衝為北部、東北部及東南部海面，更對於北台灣造成嚴重威脅且艾莉的動向受到第十六號颱風佳芭的牽引，結果出現罕見的藤原效應。

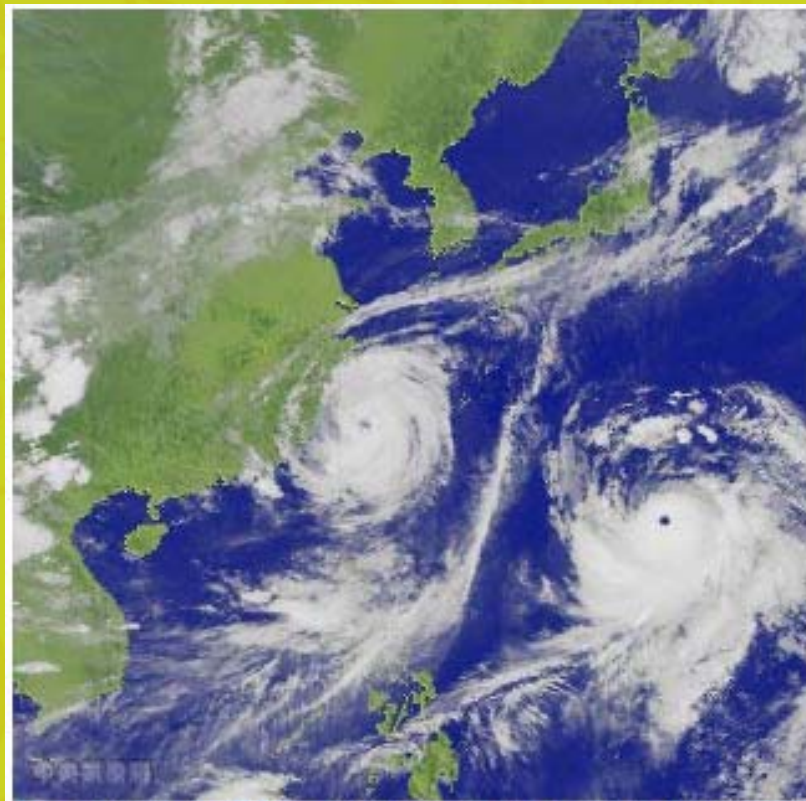
GOES9 紅外線雲圖 8/25 01:00

藤原效應又稱雙颱風效應，係指當兩個颱風靠近時，將繞著相連的軸線成環狀相互作反時鐘方向旋轉，旋轉中心的位置，由兩個颱風的相對質量及颱風環流之強度來決定。旋轉時通常較小的一個走得較快，較大的一個走得較慢，有時亦可能合而為一，因日本氣象學家藤原先生最早研究此種雙颱風旋轉現象，故稱此現象為藤原效應(見圖8-35)。

佳芭與艾莉颱風形成的雙颱效應

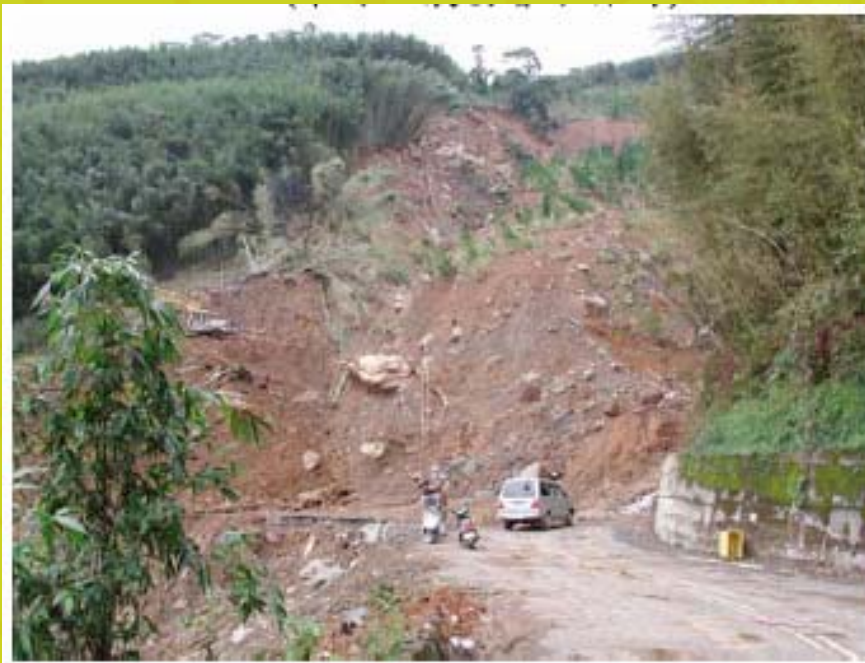
五峰及尖石兩鄉山區交通中斷情形嚴重

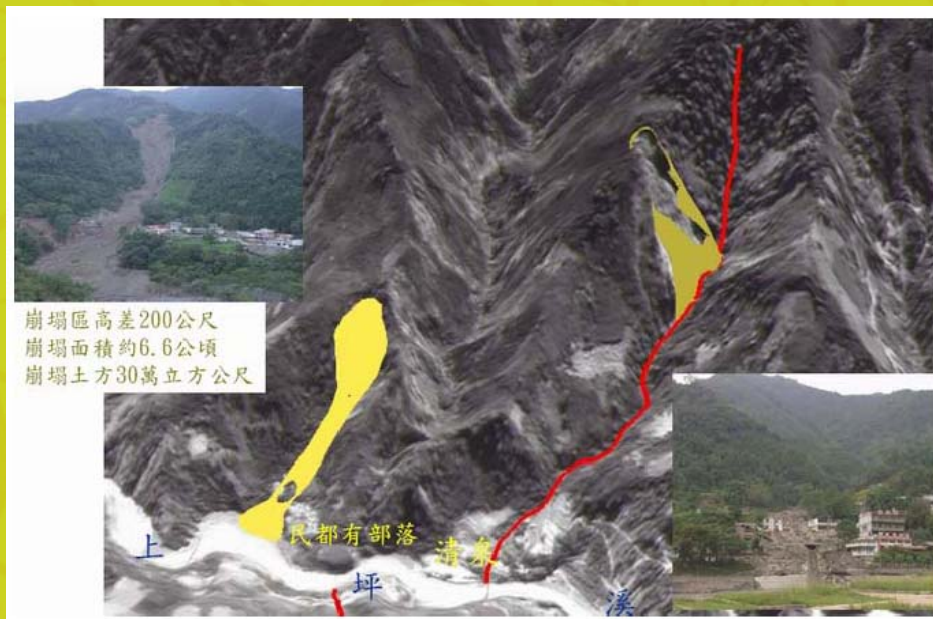
民都有部落山崩空照立體圖

經濟部中央地質調查所於日前派員現勘清泉、土場部落，發現由於上坪溪上游山高谷深，居民大多居住於山溝野溪之穀口沖積扇，如清泉部落；或居住於舊崩塌地之崩積層上，如土場部落及民都有部落，因此一遇地震豪雨即不斷重複發生山崩土石流事件。

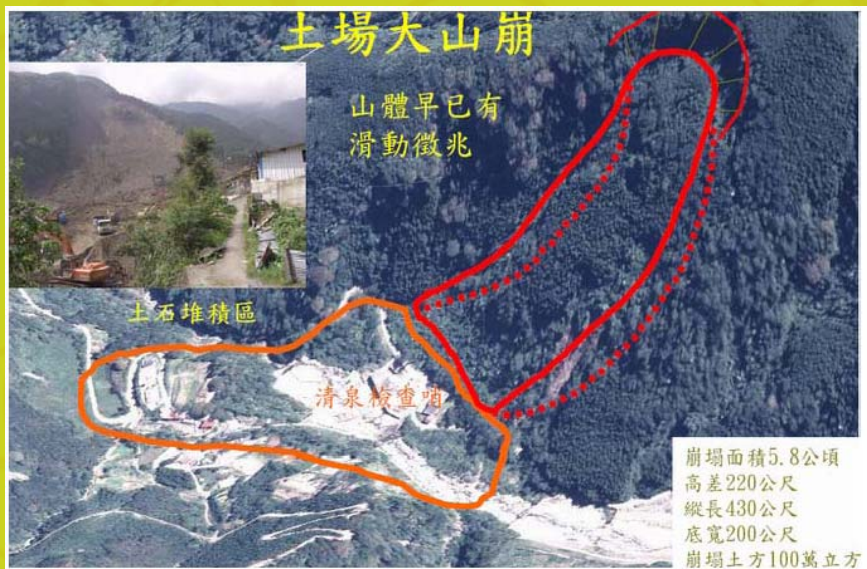
土場山崩早有跡象

根據經濟部中央地質調查所以往之山崩調查成果顯示，土場部落8月26日之山崩災害即為舊崩塌地之再活動所造成之深層岩體滑動，本次崩塌形成一長約430公尺、底寬約200公尺、深約20至30公尺之大崩塌地，崩落土方約一百萬立方公尺，而滑動面上仍殘留大量土石，目前於搶救災階段應嚴防不穩定之土石崩落造成二次災害。

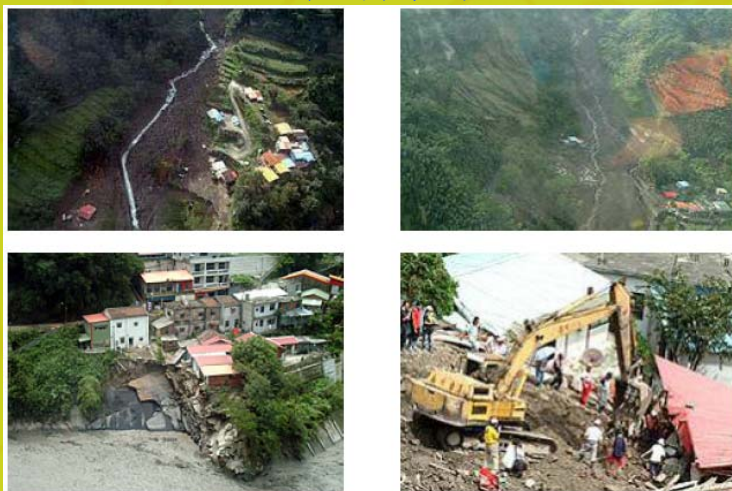
新竹縣尖石鄉、五峰鄉受艾利颶重襲，山區部落遭土石流嚴重掩埋，道路完全中斷，無法與外界聯絡
